レーザープリンタ搭載1Mbit-SRAMの故障解析手法の開発

A Development of Failure Analysis Technique of 1Mbit SRAM for Laser Printer

遠藤 裕彦* 直永 卓也* 菅 也寸志**
Hirohiko ENDOH Takuya NAOE Yasushi KAN

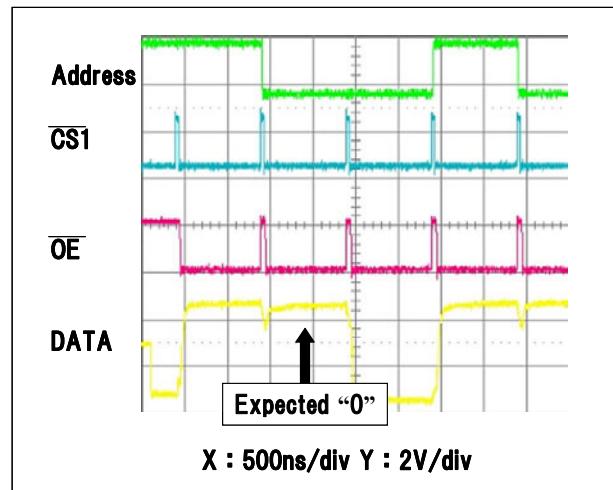
Fig.1 Read cycle waveform for a defective device.

今回、故障解析を行ったのはLPのBCUボードに搭載される1Mbit-SRAMであり、市場稼動後約4年で機能不良に陥ったものが複数件発生した。このSRAMは複数機種に搭載されているが、不良報告を受けたのは特定機種のみであり、機種依存が見られた。これらのデバイスはボードから取り外した後、リコー及びデバイスメーカーのメモリテスターにて電気特性の不良が確認されたが、これ以上の詳細な解析結果は得られなかつた。しかし、これらの故障デバイスの市場への波及性を掴むためにも故障メカニズムの解明は重要であり、社内での解析実施となった。メモリテスターでの測定結果はMARCHパターンで最も検出率が高く、特定rowの複数アドレスにて「0」書き込み時のデータが反転するというものであった。ただし、この不良症状は不良アドレス付近への単純なファンクションパターンでも

再現することが確認されていた。Fig.1に不良アドレスの再現波形を示す。

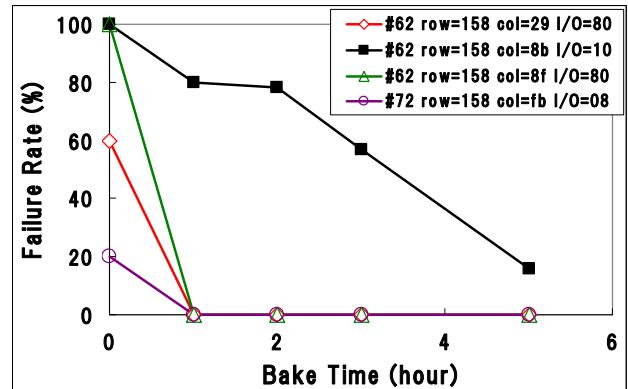
Fig.5 Bake stress result of fail bit.

箇所特定技術である発光解析を行うにはデバイスのモールド樹脂等を除去し、デバイスチップ表面または裏面を露出させる必要があるが、デバイス裏面加工後の段階で正常状態に復帰する等不安定な現象が見られていた。デバイス加工の内容から我々はこれを熱の影響と考え、その検証のため、故障デバイスに対し高温保存評価を行った。Fig.5に示すように、150°Cのベーキングを行うと、時間経過と共に故障再現率が低下し、また、故障再現率の低下速度は同一デバイスのそれぞれのアドレスで異なることが分かった。デバイス裏面の加工には熱の影響を極力抑えるため、Ultratec社製裏面加工装置ASAP-1を使用し、デバイスは水冷により熱の影響を抑えるようにした。これによりデバイスの表面または裏面を露出した状態で不良症状が再現することが確認できたため、デバイス表面の配線パターン面及び赤外域の透過光を利用しデバイス裏面のSi基板側から発光解析を行ったが、異常発光は得られなかったため、本不良はリーク電流の増大を伴うような破壊的な故障ではないことが確認できた。一方、この故障デバイスは熱に対し不安定な症状が見られていたことから、解析用テスターのソケットボードのみを恒温槽に入れ、動作温度を-40°Cから20°Cまで変化させることで故障再現率との関係を調査した。Fig.6に示すように、

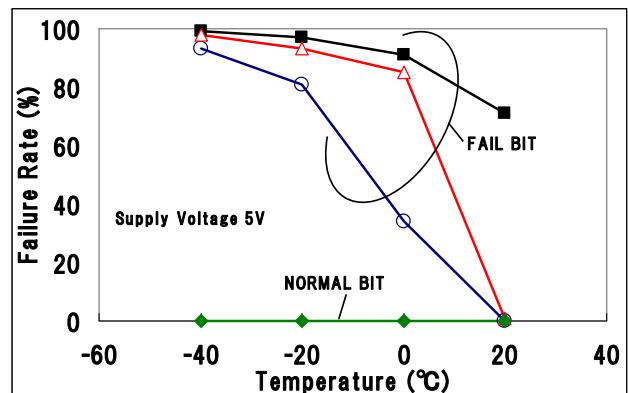
Fig.6 Failure rate dependence on operating temperature.

動作温度が低くなるにつれ故障再現率は高くなり、20°Cで故障が再現しないアドレスでも-40°Cでは100%近い値を示した。更に不良症状と電源電圧の関係を調査すると、Fig.7に示すように、電源電圧を低くすると故障再現率が高くなり、これらの結果から不良症状はトランジスタの動作タイミングの遅れ、即ちトランジスタ特性の変動が関係していることが考えられた。

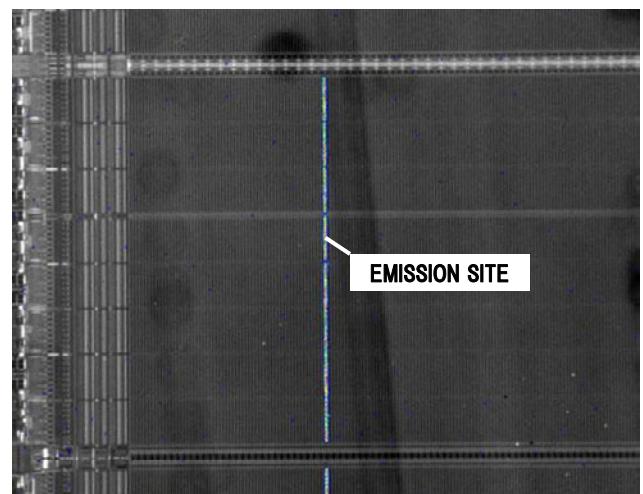
Fig.9 Backside photo-emission image under active bias condition.

トランジスタ特性が変動している可能性が高くなり、また同一rowの個々の不良アドレスで程度差が見られることから、メモリ周辺回路ではなく、メモリセルそのものの特性が変動していることが考えられたため、メモリセルの構造解析を行ったところ、メモリセル構造はSRAMとしては一般的な6Tr-CMOS構造と判明した。メモリセルの概略図とSEM像をFig.8に示す。次に不良アドレスの物理的な位置の調査を行った。再度、開発した解析用テスターとエミッഷン顕微鏡を用い、発光解析で用いた不良症状再現用のファンクションパターンではなく、特定アドレスのみを選択し連続アクセスした時のワードラインの発光からrowアドレス位置を特定した。Fig.9の裏面からの発光解析像が示すように、特定アドレスを選択するとそのワードラインに沿ってトランジスタが発光するため、rowアドレスの物理的位置が分かる。columnアドレス位置についてはここから特定することはできなかったが、同一rowアドレスであれば不良に至っていなくとも傾向は見られると考え、任意に選択することにした。

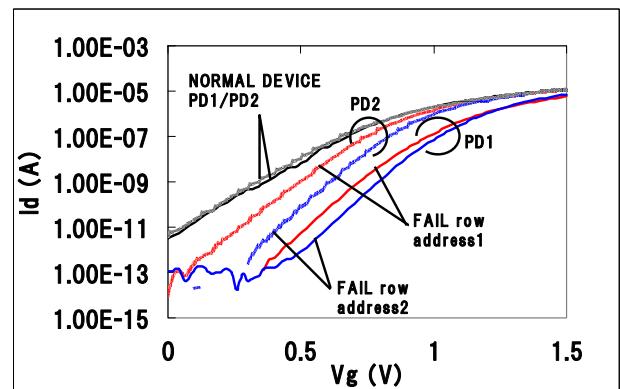
Fig.11 Drain current vs. Gate voltage of PD transistor measured by nanoprobe.

関係にあるPull-down (PD) NMOSトランジスタ1, 2のVg-Id特性から、正常デバイスは特性の差が小さいのに対し、故障デバイスは測定した2アドレス共に、PD1トランジスタのVthがPD2トランジスタに比べ約200mV高くなっていた。NMOSトランジスタのVthが高くなっていること、更にベーキングで正常復帰することから、今回の故障原因としてホットキャリアによる劣化現象が考えられたため、故障デバイスのPDトランジスタに対して、ナノプローブを使用してホットキャリアストレスを印加することで劣化傾向の調査を行った。ホットキャリアストレス条件はVd=3V、Vgは通常の動作温度領域で最も厳しい劣化を発生させるドレインアバランシェホットキャリア注入で最大劣化条件のIsubMAX時の値とした。Fig.12が示すように、PD2トランジスタにおけるVg-Id特性の変動はストレス時間と共にPD1トランジスタの初期特性に近づいていくことから、PD1トランジスタのVth変動要因はホットキャリアによるものであり、更に、Fig.13に示すPD1, PD2トランジスタのストレス時間に対するVthの変化率の傾きが同等であることから、PD1トランジスタ固有の素子性能に起因するものではないことが分かった。従って、ホットキャリアによる特定劣化は特定のトランジスタではなく、各々のトランジスタで発生する可能性があり、PDトランジスタが劣化していることで、SRAMビットセルとホットキャリアの関係から同じデータ側のPass-Gate (PG) NMOSトランジスタも劣化していることも考えられる²⁾。

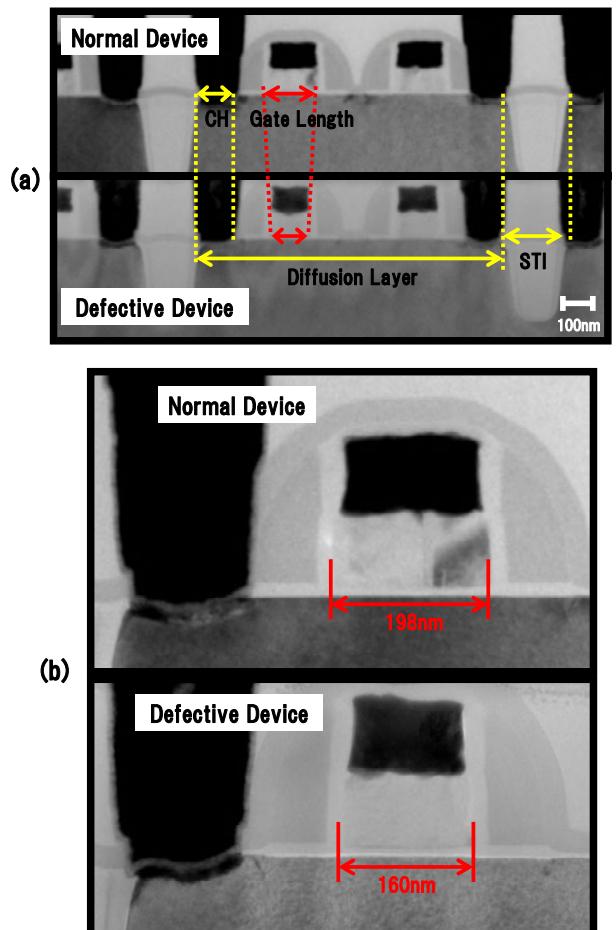
Fig.14 Comparison of TEM cross section image of PD transistor between normal device and defective device : (a) magnification 10k and (b) magnification 30k.

ホットキャリアによるトランジスタのV_{th}変動が起きた原因を調査するため、トランジスタの物理解析を行った。先の解析結果において、各々のトランジスタにおいて劣化が発生する可能性があることから製造時のチップ内ばらつきではなく、ロット間ばらつきであると考えられたため、故障デバイスと、ロットの異なる正常デバイスについて断面TEM観察を行い、PDトランジスタ構造の比較を行った。Fig.14に断面TEM像を示す。LDD注入に影響を与えるゲートのサイドウォール形状や^{3, 4)}、ゲート酸化膜等に違いは見られなかったが、ゲート長のみ、故障デバイスにおいて短くなってしまっており、正常デバイスの70~90%になっていることが分かった。複数チップのゲート長のばらつきをまとめたFig.15が示すように、正常デバイスと故障デバイスの分布には隔たりが見られることから、ゲート長の異なるメモリ周辺回路についても比較を行ったところ、ビットセルと同様に故障デバイスでゲート長が短くなっていることを確認した。従って、故障デバイスは仕様に対しゲート長が異常に短く形成されており、これがPDトランジスタのホットキャリア耐性を下げた原因であると考えられる。

以上の結果から故障発生のメカニズムは次のように考えられる。ロット間ばらつきとしてゲート長が異常に短く形成されたデバイスにおいて、LP側から頻繁にアクセスする特定rowアドレスでメモリセルの片側のPG、PDトランジスタにてホットキャリアが発生し、V_{th}が高電圧側に変動することで「0」書き込みまたは読み出しができなくなった。この時、「1」書き込みでは不良として検知されない。これは市場稼動後一定期において故障として検知されることや、故障が発生するLPに機種差が見られることとも合致する。
