ディープサブミクロンデバイス不良解析事例

A Successful Failure Analysis on a Deep Sub-micron Device

山田 吉輝* 薦田 弘敬*
Yoshiteru YAMADA Hirotaka KOMODA

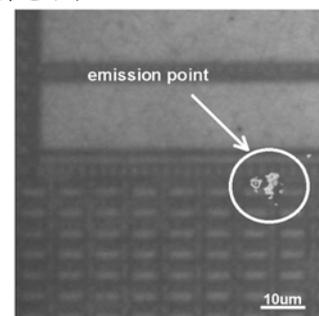
Fig.1 Emission image.

エミッション顕微鏡解析は、浜松ホトニクス社Phemos200を用いて行った。電源電圧にはV_{dd}=2.0Vを与え、全ての入力端子に適切な電圧値を印加した。Fig.1にエミッション顕微鏡解析の結果を示す。

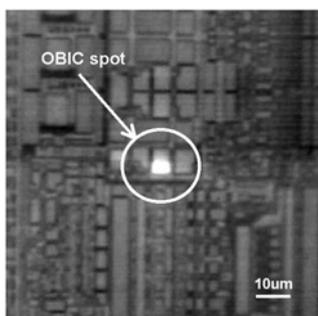
Fig.2 OBIC image with optical image.

OBICとOBIRCH解析の画像を、それぞれFig.2とFig.3に示す。Fig.3は、OBIRCHスポットを明確に表すために、光学像を含まない像である。OBICスポット1点と、OBIRCHスポット2点を検出した。

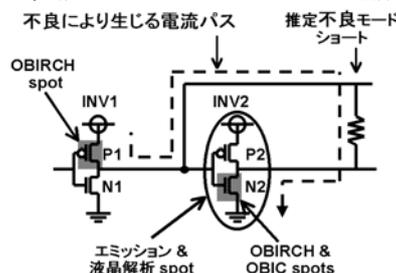
Fig.4 Circuit with the results of fault localization techniques.

エミッション発光箇所と液晶解析によるホットスポットは、Fig.4内に楕円で示すINV2上に位置している。CADレイアウトデータ確認の結果、INV2がエミッション発光および液晶解析のホットスポットの位置に存在し、その上層を多くの配線で覆われていることを確認した。

INV1のpMOS（P1）とINV2のnMOS（N2）に示す陰影箇所が、OBIRCHスポットの位置を示す。N2トランジスタには、OBICスポットも確認された。

我々が推定した不良モードはショートで、それをFig.4内に示す。この推定不良は、INV1の出力と、INV2の出力の短絡を引き起こすものである。INV1の出力はINV2の入力であることから、これらの2つの信号は、常に論理的に反転信号となる。

INV1の入力信号が“L”の場合、P1が“ON”し、INV1の出力が“H”となる。この“H”信号は、INV2の入力に接続し、N2が“ON”となる。不良モードであるショートが、2つの“ON”状態のトランジスタを接続させることになる。この2つのトランジスタP1とN2を通し、電源電極（以下、電源）からグランド電極（以下、GND）への不良電流パスが生じる。不良電流パスを、Fig.4内に点線で示す。

不良電流パスから、経路上にある2つのOBIRCHスポットを説明することができる。この電流パスは、液晶の相変化により検出できる十分なジュール熱を生じさせると考えられる。

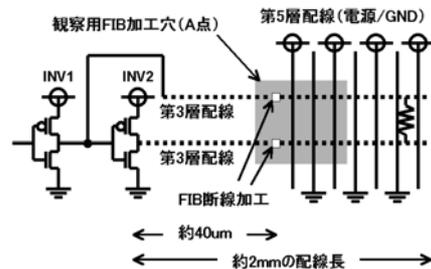
Fig.5 Physical layout information and FIB milling at point A.

Fig.5に、物理レイアウト情報を含む回路図を示す。INV1とINV2の出力信号は、第3層配線である。これらの配線は約2mmの長さがあり、平行に配置されている。その上、この2配線は電源やGND配線、その他のダミーメタルにより、そのほとんどが覆われている。電源とGNDラインは第5層配線で、Fig.5内に記号により示している。第4層には、その他の

Fig.5内のA点において、FIBを使用しEBテスト観測用穴を加工した。FIB加工のため、いくつかの電源、GND配線を含む加工用ウインドウを設定した。加工穴の深さが第5層配線まで達した時、第5層に存在する電源およびGND配線を残すために、より小さな加工用ウインドウを設定した。この小さなウインドウは、注目している2配線のみを観測することを可能にするものである。また、小さくすることにより、第4層の電源用配線への、FIB加工による影響を無くしている。

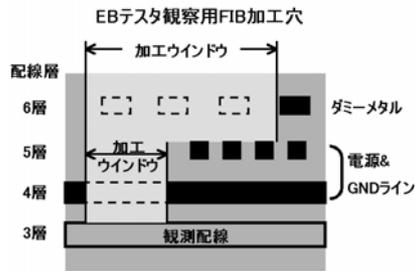
Fig.6 Cross-section view of FIB milling.

Fig.6は、今回のFIB加工について断面方向から図示したものである。左右はFig.5と同じく、左側にインバータが位置する。

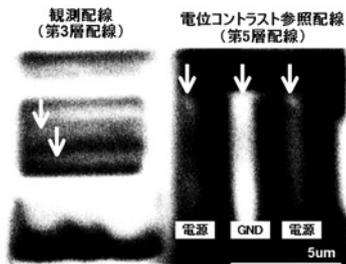
Fig.7 VC image before FIB cut at point A.

注目する2配線は、電源（黒）とGND（白）配線と比較し、灰色のコントラストを示していた。Fig.7（図キャプション内のVCは、Voltage Contrastの略）に示す。この結果は、上記の推定と合うものであった。

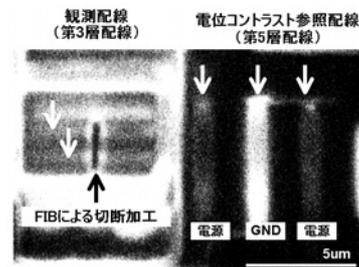
Fig.8 VC image after FIB cut at point A.

しかし、A点でのFIB切断加工後、電位コントラストの変化が見られなかった（Fig.8）。この結果は、A点の右側にショート箇所が存在しないことを示唆している。

Fig.8の結果から、A点の左側、すなわちインバータ側にショート箇所が存在すると推定した。

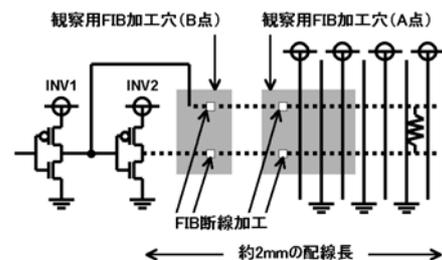
Fig.9 Physical layout information and FIB milling location.

引き続き不良箇所を絞り込むために、INV2に隣接するB点においてFIB切断加工を行った（Fig.9）。

この結果、推定不良ショート箇所が、A点とB点の間に存在することを確認し、約2mm長の配線から40umの範囲に不良推定箇所を絞り込むことができた。

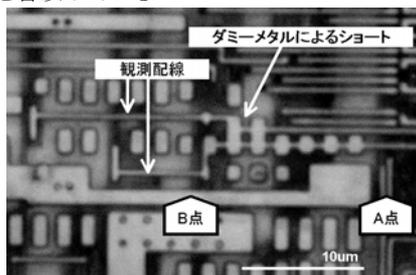
Fig.11 Optical microscope image after mechanical polish.

機械研磨を用い、上層の配線および絶縁膜を除去し、注目する配線を光学顕微鏡観察した (Fig.11) . その結果、ダミーメタルが、信号配線上に配置されることにより、注目する2配線間でショートが起きていることが確認できた。

近年の多層配線プロセスを支える技術として、平坦化を実現するCMP (Chemical Mechanical Polish) 技術が挙げられる。しかし、メタル配線の占有率の違いが、CMP処理後の平坦化形状を左右する要因となる。ダミーメタルは、メタル占有率の低い領域に、信号配線に影響しない様に自動配置されるものである。

Fig.11に矢印で示すダミーメタルは2配線上に存在し、信号間のショートを引き起こしている。この不良は、Fig.9で示したA点とB点の間に位置し、不良箇所を絞り込み、推定した位置と合致している。
