MFP搭載0.13μmCu配線デバイスの故障解析

Failure Analysis on a 0.13μm Cu Metallization Device for Multi Functional Printer

横山 弘一* 直永 卓也* 西垣 直彦**
Koichi YOKOYAMA Takuya NAOE Naohiko NISHIGAKI

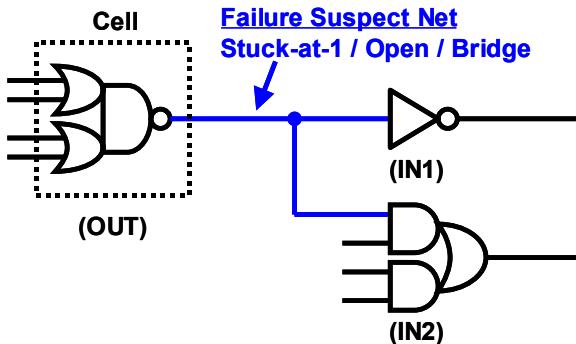
Fig.2 Schematic diagram of failure suspects.

診断結果をレイアウトに落とし込むことで、全ての故障候補が1本の配線に関連していることが判明した。この配線を故障候補ネットとして着目する。Fig.2にその概略図を示す。

特定された故障候補ネットはLogic回路のマクロセル(OUT)の出力から他の2つのセル(IN1, IN2)の入力へと繋がる配線であり、Poly-SiからMe4までの層で構成されている。次に故障箇所候補を絞り込むため浜松ホトニクス製FA-Navigation Systemを利用し、故障候補ネットに対する最近接箇所が19箇所存在していることを確認した。最近接箇所とはデザインルール上の最小間隔でレイアウトされている配線箇所を指しており、配線間ショートが生じ易い箇所と考えられる。FA-Navigation Systemを用いて抽出された最近接箇所

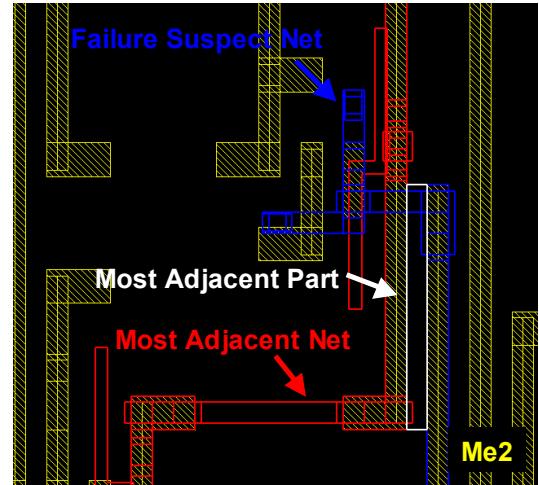
Fig.3 An example of the most adjacent parts extracted by FA-Navigation system.

の一例をFig.3に示す。一方で診断結果のLayout Aware Diagnosis機能ではBridge故障の候補箇所は12箇所指摘されている。これらの共通項をとることでBridge故障の有力候補は4箇所まで絞り込まれた。また、FA-Navigationの抽出結果よりStuck-at-1故障の有力候補となるVOC配線に対する最近接箇所が存在していないことも確認された。

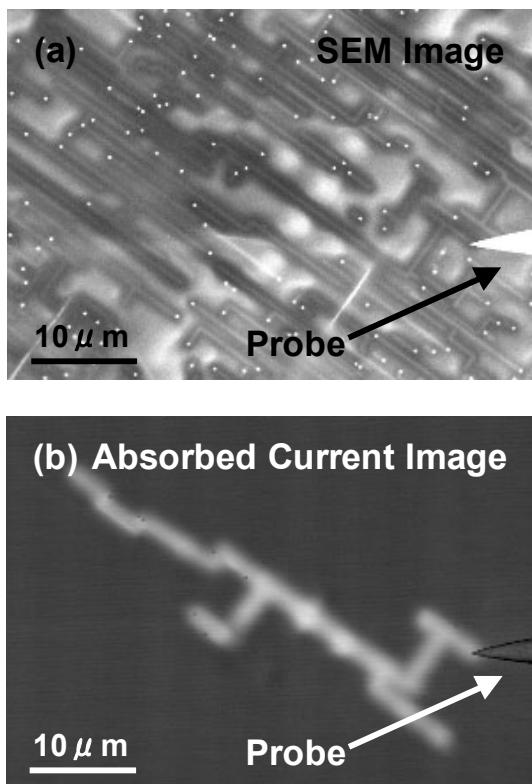
Fig.4 An example of the (a) SEM image and (b) absorbed current image.

吸収電流法はSEM装置内に搭載されたプロービングシステムをベースとしており、SEM装置内で走査された電子線の吸収電流を配線を通してプローブで検出し、電子線走査位置に対応した吸収電流値の変化を明暗コントラストで表示することでプロービングされた配線の導通状態を画像化しOpen故障やBridge故障の故障箇所を高い空間分解能で特定することができる解析技術である[3]。Fig.4に吸収電流像の一例を示す。

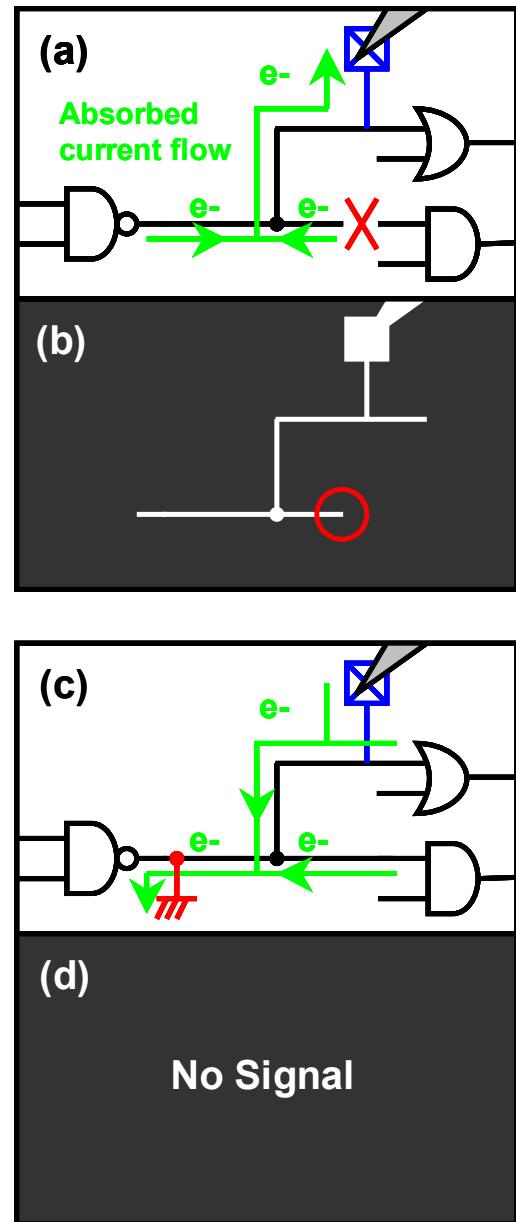
Fig.5 Schematic diagram of (a) open fault model, (c) stuck-at fault model and absorbed current image corresponding to respectively is shown in (b) and (d).

しかしプローブ電極へのプロービングではプローブや電極を含めて吸収電流像は全く検出されなかった。この結果は故障候補ネットの導通配線への吸収電流がプローブではなくVCCもしくはGNDレベルへ流れていることを示唆している。Fig.5(b), (d)に(a)Open故障と(c)Stuck-at故障のそれぞれに対応した吸収電流像の概要図を示す。

吸収電流法と故障診断結果より、この故障デバイスは故障候補ネットにおけるStuck-at-1故障である可能性が高いと判断できる。プローブ電極とVCC配線間でIV特性確認を実施しあるそ2[kΩ]の抵抗成分によるショート波形を得た。

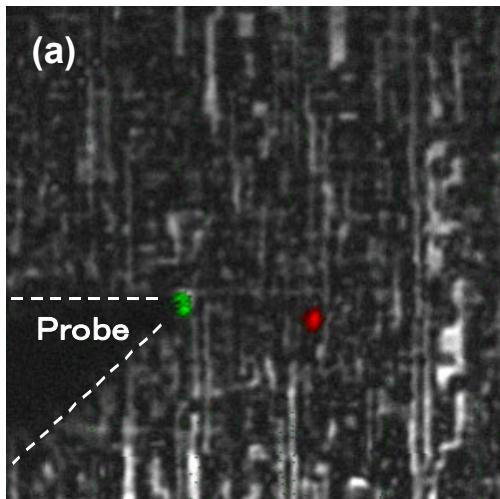
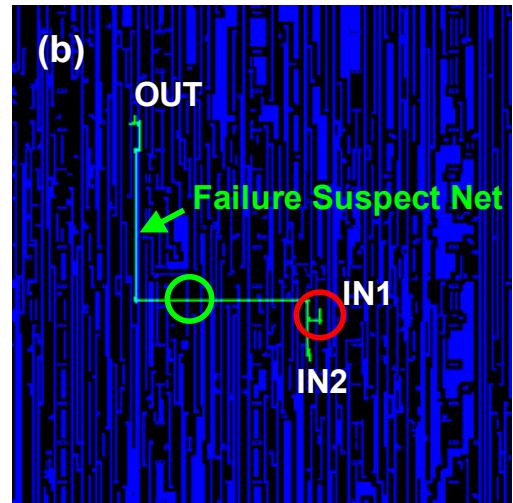
Fig.6 (a)OBIRCH image of failure suspect net versus VCC and (b)layout image of failure suspect net for reference.

吸収電流法を実施することで故障モードはStuck-at-1故障の可能性が高いと判断できたが、VCC電位とのショート箇所を絞り込むため引き続きOBIRCH法を実施した。プローブ電極には吸収電流法で使用したWPADを利用した。VCC配線を基準としてOBIRCH法を実施し、Fig.6(a)に示す箇所で異常反応を確認した。Fig.6(b)に示すレイアウトイメージとの重ね合わせから異常反応箇所がFig.2に示した故障候補ネットに繋がる2入力のうち一方のTr.箇所 (IN1) であることが判明した。事前のLayout追跡において、VCC配線に対しての最近接箇所は存在していないことが判っているためIN1のPch-Tr.での故障の可能性が高いと推測される。前述の非破壊状態でのOBIRCH法と比較するとダミー配線層を含む上層4層分の配線が除去されており、これにより異常箇所への赤外光レーザーの入射効率が向上したことが異常反応を得ることが出来た一因であると考えられる。

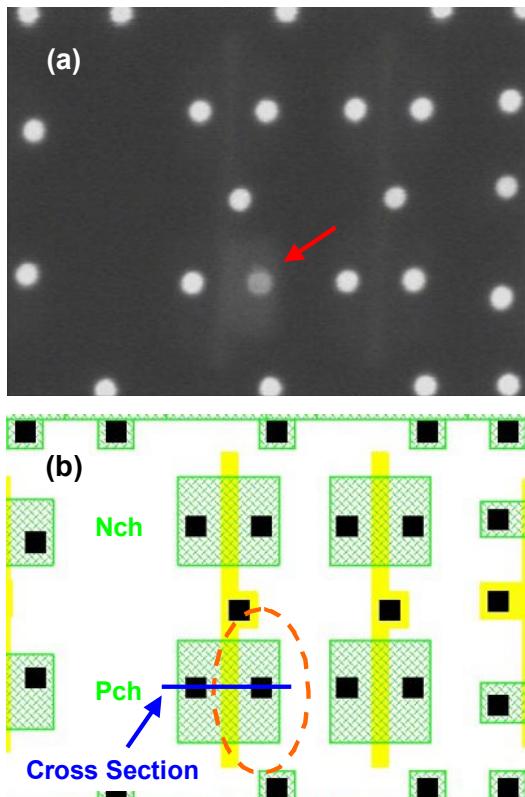
Fig.7 (a)SEM image of contact layer at isolated fault and (b)layout image at SEM image.

故障が疑われるTr.を観察するため、平面機械研磨処理によりOBIRCH法の異常反応箇所の各層観察を実施した。最下層のMe1層が無くなるまで処理を施し、配線間ショートを疑わせる異常形状が存在しないことを確認した。一方で、Me1層除去後のSEM観察においてPch-Tr.のソース拡散エリアの異常コントラストが観察された。SEM観察像をFig.7(a)に、対応したレイアウトイメージをFig.7(b)に示す。しかしながら、この異常コントラストはPch-Tr.のゲートではなくソースであるため故障候補ネットとVCCとのショートモデルには直接的には結びつかない。ソースで観察される異常が間接的にゲートのショートを引き起こしているものと推測される。

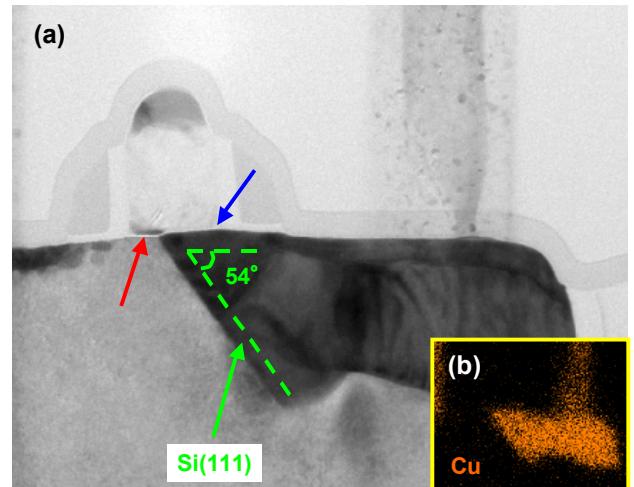
Fig.8 (a)TEM image of defect and (b)EDX mapping of Cu in TEM image.

Me1層除去後の平面SEM観察においてはソース箇所の異常コントラストが観察されており、ソースの異常とゲートのショートに関連が疑われるためFig.7(b)のCross Sectionラインに示すようにソースコンタクトを含んだ面の断面TEM観察を実施し、ソース箇所で拡散異常を確認した。そのTEM像をFig.8(a)に示す。拡散異常は緑矢印で示すようにSi基板に対してSi(111)ファセット界面を形成している。また赤矢印で示す拡散異常界面とゲートPoly-Si接点箇所においてはPoly-Siへ拡散異常の影響が観察されており、青矢印で示す拡散異常とゲート酸化膜の界面形状からは拡散異常の体積膨張を読み取ることが出来る。この異常拡散に対してEDX分析を実施し、これらの拡散物質がCuであることを特定した。EDX元素マッピングではソースコンタクトからもCuが検出された一方でWは殆ど検出されなかった。Fig.8(b)にCuのEDXマッピング結果を示す。

また、ソースコンタクトの底部からは通常に存在しているSi, Ti, CoのほかにCuとTaが検出されている。

本製品の $0.13\text{ }\mu\text{m}$ プロセスノードの配線工程にはCuデュアルダマシン構造が採用されており、Si基板に拡散しているCuは配線工程であるMe1配線由来のものであると推測される。またEDXマッピング結果よりソースコンタクトからWが殆ど検出されずCuが検出されていることやCu配線のバリアメタル成分であるTaがソースコンタクトの底部から検出されていることから、WのバリアメタルであるTiNバリア形成後のW埋め込み工程が正常に行われずMe1層形成時にコンタクトホールに対してCuが埋め込まれSi基板へと拡散したものと推測される。W埋め込み異常の原因としては異物によるマスク作用などが疑われる。また、Si基板に対するCu拡散の容易性は一般的に知られており[4-7]、Si基板中に拡散したCuは後の工程の熱処理や異常発熱を経てシリサイドを形成する。形成されたシリサイドは体積膨張を引き起こすことが報告されており[7]、シリサイドとSi(111)界面で生じたミスフィット転位によって接点箇所のゲート酸化膜が破断しゲートPoly-Si中へCuが侵入したものと推測される。これにより、故障候補ネットのゲートがVCCに対してショートしStuck-at-1故障に

至ったと考えられる。また、Cuのシリサイド化は前述のプローブ電極とVCC配線間で測定されたおよそ2[kΩ]の抵抗成分のオーミック性やその抵抗値が高いことからも説明が出来る。
