レーザープリンタ搭載1Mbit-SRAMの故障解析手法の開発

A Development of Failure Analysis Technique of 1Mbit SRAM for Laser Printer

遠藤 裕彦* 直永 卓也* 菅 也寸志**
Hirohiko ENDOH Takuya NAOE Yasushi KAN

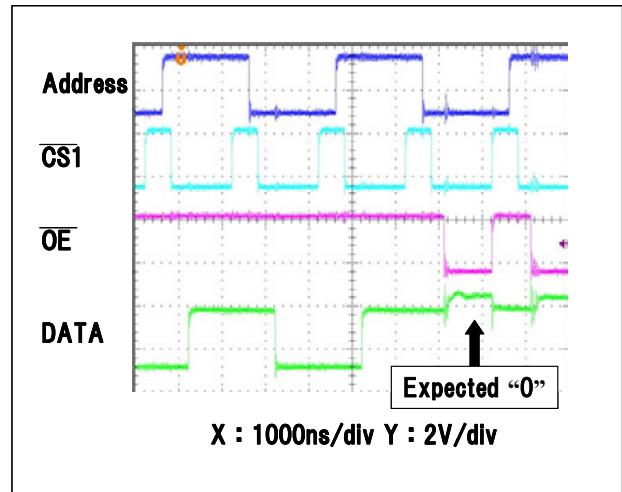
Fig.3 Write/Read cycle waveform for a defective device with FA tester.

に使用するには問題のないスペックであると判断した。不良症状は前述したように不良アドレス付近へのファンクションパターン印加で再現することが分かっているため、不良再現用ファンクションパターンをADVANTEST社形式のテストプログラム、テストパターンで作成した。このように自由にテストパターン編集が可能であるため、特定のエリアに絞ればメモリ用パターンの作成も可能である。通常の装置構成ではHCT-3000信号発生器からケーブルにてソケット変換ボードに接続され、テストボードを介し、ソケットボードにてデバイスにテストパターンが印加される。ここで我々はテストボードから信号線を引き出し、解析対象SRAM用のソケットボードを作成してこれと接続した。ソケットボードはデバイス表面及び裏面からの発光解析やOBIRCH解析に備え、ボード両面に配線接続できる構造にした。また、環境試験装置内で動作させる場合はソケットボードのみを投入し、配線を通じて外部から制御できるようにした。Fig.3に解析用テスターによる書き込み/読み出し波形を示す。以上のシステムを使用して不良症状の再現に成功した。

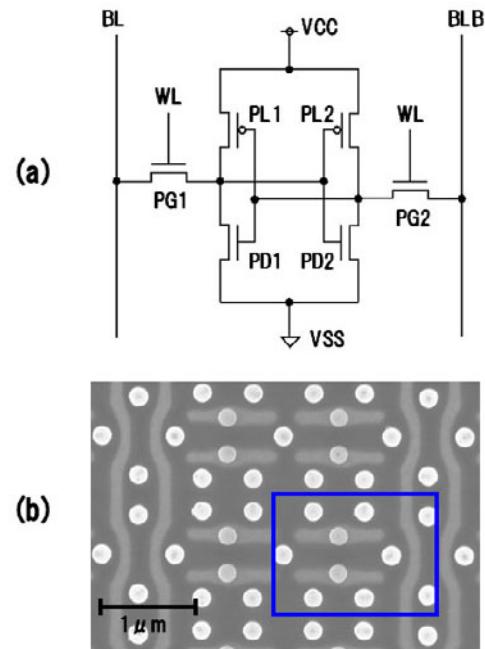
Fig.8 6Tr-SRAM cell:(a)Schematic diagram and (b)SEM image.

トランジスタ特性が変動している可能性が高くなり、また同一rowの個々の不良アドレスで程度差が見られることから、メモリ周辺回路ではなく、メモリセルそのものの特性が変動していることが考えられたため、メモリセルの構造解析を行ったところ、メモリセル構造はSRAMとしては一般的な6Tr-CMOS構造と判明した。メモリセルの概略図とSEM像をFig.8に示す。次に不良アドレスの物理的な位置の調査を行った。再度、開発した解析用テスターとエミッഷン顕微鏡を用い、発光解析で用いた不良症状再現用のファンクションパターンではなく、特定アドレスのみを選択し連続アクセスした時のワードラインの発光からrowアドレス位置を特定した。Fig.9の裏面からの発光解析像が示すように、特定アドレスを選択するとそのワードラインに沿ってトランジスタが発光するため、rowアドレスの物理的位置が分かる。columnアドレス位置についてはここから特定することはできなかったが、同一rowアドレスであれば不良に至っていなくとも傾向は見られると考え、任意に選択することにした。

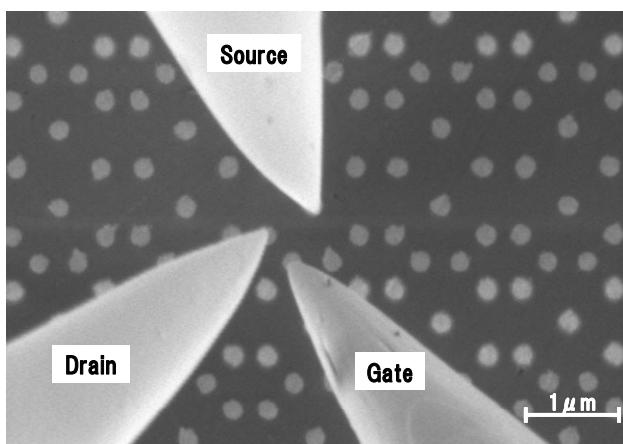
Fig.10 SEM image of nanoprobe technique.

トランジスタ特性の直接測定には日立ハイテク社製SEM式ナノプローブN-6000を使用した。SEM式ナノプローブはSEMチャンバー内にメカニカルプローブを搭載し、SEM像を観察しながら微小領域へのプロービングを行うことができる装置である。Fig.10に測定時のSEM像を示す。メモリセルのトランジスタ特性を測定した結果、Fig.11が示すように、メモリセル内で対称

関係にあるPull-down (PD) NMOSトランジスタ1, 2のVg-Id特性から、正常デバイスは特性の差が小さいのに対し、故障デバイスは測定した2アドレス共に、PD1トランジスタのVthがPD2トランジスタに比べ約200mV高くなっていた。NMOSトランジスタのVthが高くなっていること、更にベーキングで正常復帰することから、今回の故障原因としてホットキャリアによる劣化現象が考えられたため、故障デバイスのPDトランジスタに対して、ナノプローブを使用してホットキャリアストレスを印加することで劣化傾向の調査を行った。ホットキャリアストレス条件はVd=3V、Vgは通常の動作温度領域で最も厳しい劣化を発生させるドレインアバランシェホットキャリア注入で最大劣化条件のIsubMAX時の値とした。Fig.12が示すように、PD2トランジスタにおけるVg-Id特性の変動はストレス時間と共にPD1トランジスタの初期特性に近づいていくことから、PD1トランジスタのVth変動要因はホットキャリアによるものであり、更に、Fig.13に示すPD1, PD2トランジスタのストレス時間に対するVthの変化率の傾きが同等であることから、PD1トランジスタ固有の素子性能に起因するものではないことが分かった。従って、ホットキャリアによる特定劣化は特定のトランジスタではなく、各々のトランジスタで発生する可能性があり、PDトランジスタが劣化していることで、SRAMビットセルとホットキャリアの関係から同じデータ側のPass-Gate (PG) NMOSトランジスタも劣化していることも考えられる²⁾。
